IV enanparq

Encontro da Associação Nacional de Pesquisa e Pós-Graduação em Arquitetura e Urbanismo
Porto Alegre, 25 a 29 de Julho de 2016.

AS CASAS DE MADEIRA DE ANTÔNIO PRADO O REDESENHO COMO PRÁTICA DE PESQUISA HISTÓRICA EM ARQUITETURA

2. CASA BOCCHESE, ANTONIO - CASA NENI, 1910

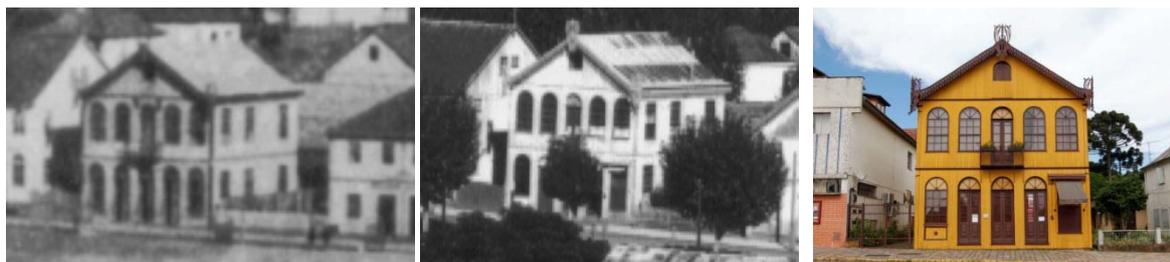
Figuras 1 e 2 – Casa Bocchese em 1910 e 1940. Fonte: Arquivo Projeto Memória, autor desconhecido. Figura 3 – Casa Bocchese em 2015. Foto Antonio Valiente.

1910 (Figura 1), identificamos um elemento que parece ser um pequeno balcão que não aparece na fotografia de 1940 (Figura 2). Analisando outros exemplos de arquitetura produzida por imigrantes italianos na região na mesma época, encontramos um tipo de solução de balcaneira recorrente, e a partir dessa informação geramos duas simulações possíveis para esse elemento: a primeira (Figura 7) representa a composição original, concordante com outros modelos encontrados, e a segunda (Figura 8) sua configuração após a modificação, versão que coincide com a descrição de Vitor Grazziotin.

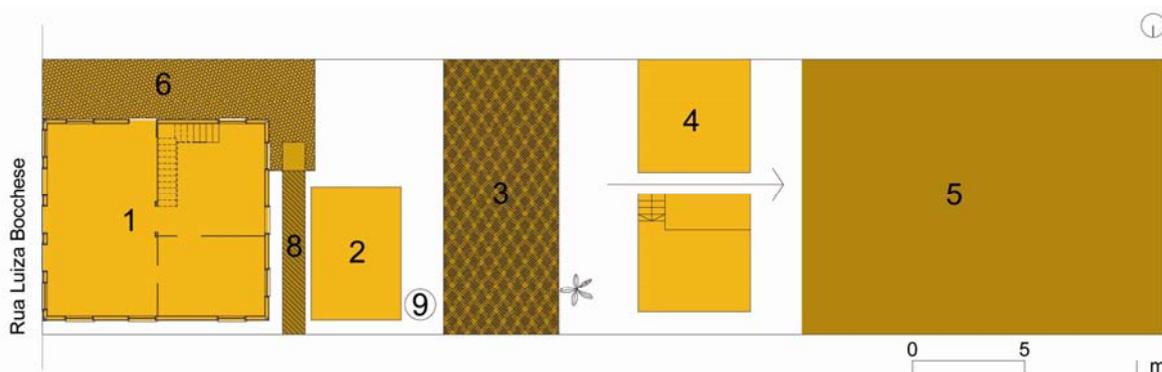
Figura 4 – Simulação dos elementos de implantação no lote: **1:** Casa Bocchese; **2:** cozinha em alvenaria; **3:** parreira; **4:** simulação do galpão em madeira; **5:** área de cultivo; **6:** caminho original em pedra; **7:** caminho antigo em cimento para facilitar o deságue; **8:** sequencia antigo trilho de deságue; **9:** poço. Desenhos da autora.

Para a elaboração da implantação, partimos de elementos conhecidos (como as dimensões do lote e localização da casa no mesmo) e através de levantamentos e entrevistas, fomos reunindo informações complementares que, à medida que eram desenhadas, nos levavam a outras indagações que muitas vezes foram resolvidas através da análise cautelosa de fotografias antigas. Quanto à posição original da cozinha e construções adicionais, cabe salientar que não foram encontrados registros gráficos que certifiquem a posição original destes elementos, portanto, a simulação acima (Figura 4) possui como base fundamental de

elaboração a entrevista realizada com um antigo morador, Vitor Grazziotin.¹⁰ Vitor nasceu na Casa Bocchese e nela passou toda sua infância, seus relatos bastante elaborados foram fundamentais para a reconstrução da sistemática ocupacional da residência na época o que nos ajudou, através de esquemas e reconstrução de cenários, a chegar à simulação apresentada.

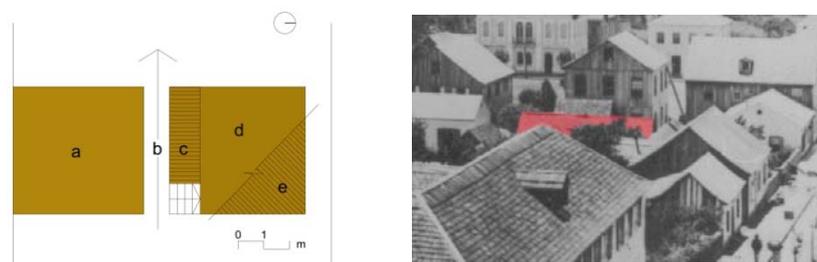
Figura 5 – Simulação da planta de distribuição dos elementos do galpão **a**: oficina de serralheiro; **b**: corredor que comunicava as porções frontal e posterior do lote; **c**: banheiro com ducha; **d**: ourivesaria situada à meia planta; **e**: depósito semienterrado. Desenho da autora.

Figura 6 – Casa Bocchese 1925: foto da porção posterior da casa onde é possível identificar o galpão construído no meio do lote. Manipulação digital sobre foto, feita pela autora. Foto: Arquivo Projeto Memória, autor desconhecido.

Outro importante componente na reconstrução da implantação dos elementos da residência é o galpão. Conforme descreve Vitor, situava-se na porção média do terreno e era completamente construído em madeira. Dividia-se em uma oficina de serralheria de um tio (onde fabricaram os elementos de ferro presentes na casa, como guarda-corpo, por exemplo), um banheiro completo com ducha, um depósito semienterrado e a ourivesaria de Antonio Bocchese situada à meia planta sobre tal depósito. Havia um corredor central aberto que dava livre acesso à porção posterior do terreno. Quanto à disposição dos elementos do banheiro, analisando similares da época, se pode afirmar que não era habitual que a latrina estivesse situada no mesmo espaço de banho, já que se considerava sujo, principalmente

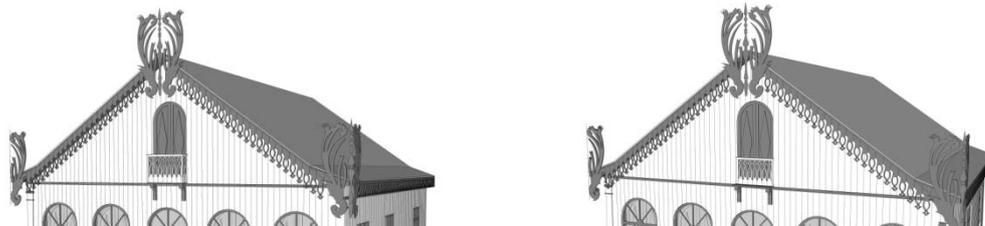
Figura 7 – Simulação de balcaneira conforme fotografia de 1910, considerando soluções recorrentes.

Figura 8 – Simulação de balcaneira conforme fotografia de 1910 e relato de Vitor Grazziotin.
Desenhos da autora.

Através de imagens antigas não é possível comprovar com clareza o funcionamento e desenho do guarda-corpo situado sobre a porta/janela do sótão, mas uma observação *in situ* comprova que esse elemento é posterior à construção da fachada. Conforme relata Vitor Bocchese, esse elemento já existia na época de sua infância. Observando a fotografia de

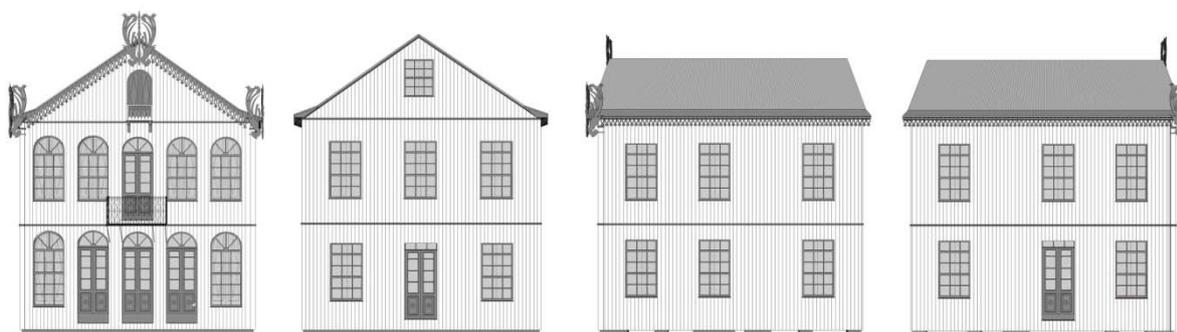
Figura 9 – Casa Bocchese: fachada Rua Luiza Bocchese, orientação Leste. Figura 10 – fachada posterior, orientação Oeste. Figura 11 e 12: fachadas laterais, orientação Norte e Sul, respectivamente. Desenhos da autora.

O primeiro passo para a reconstrução das fachadas originais foi o desenho das quatro elevações em seu estado atual. Comparando o resultado obtido com fotografias antigas e também com base em informações coletadas no local, concluímos que as fachadas laterais não sofreram modificações em sua composição original. Por outro lado, a fachada principal apresentava algumas diferenças quando comparada a fotografias antigas, tais diferenças foram redesenhadas partindo de informações gráficas disponíveis. Considerando que algumas fotografias apresentavam pouca legibilidade, a análise conjunta da composição das quatro fachadas foi de extrema importância porque nos possibilitou entender o processo compositivo desses alçados. Observa-se na articulação dos elementos da fachada principal uma concepção artística perfeitamente consciente, onde o uso de componentes de composição neoclássica, diferentes dos utilizados nas demais fachadas, além de uma maior ornamentação, denota a intenção de hierarquização entre essas.

Para a simulação da fachada posterior (eliminando seu volume anexo existente atualmente), além da observação *in loco* que nos permitiu identificar a posição de alguns elementos,

outra vez o estudo da totalidade das fachadas apontou o critério de alinhamento vertical das esquadrias, além da simetria entre os vãos. Seguindo este raciocínio, se recriou o que deveria ser o alçado posterior original da casa.

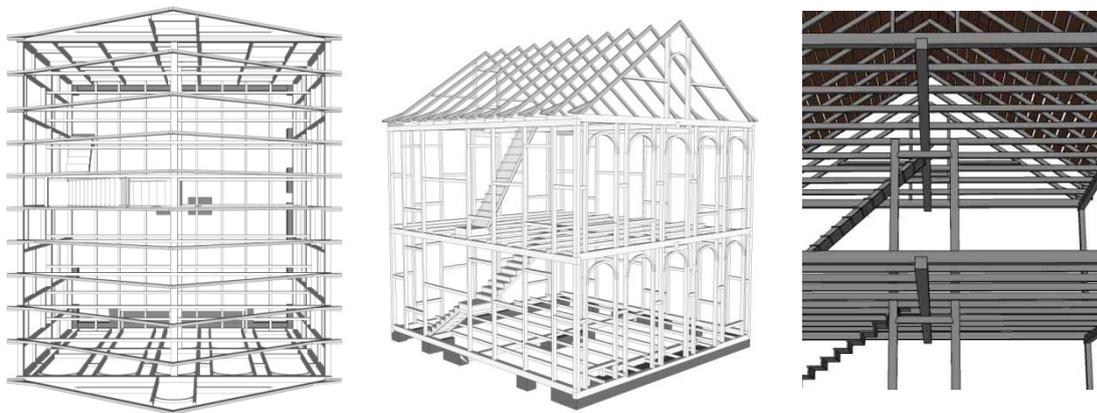
Figura 13 – Vista superior da estrutura completa da Casa Bocchese. Figura 14 – Perspectiva da estrutura completa dos tabiques, pisos e cobertura da casa. Nas esquinas é possível observar os encaixes das peças de madeira que compõem a estrutura principal da casa. Figura 15 – Simulação da estrutura em sua porção interna, com destaque para os pórticos situados na porção central do vão. Desenhos da autora.

O sistema estrutural reconstruído através do modelo tridimensional está composto por vigas principais de madeira robusta e por barrotes verticais e horizontais que definem os vãos das esquadrias e também servem para estruturar os tabiques. Nos planos sem janelas estes barrotes encontram-se à meia altura de parede para dar maior estabilidade ao conjunto.¹⁵ A ausência de elementos diagonais confirma a afirmação de Julio Posenato¹⁶ de que o próprio assoalamento de piso e tabiques exercia papel de contraventamento. Na porção central da

casa, como parte fundamental da estrutura encontramos um pórtico central que sustenta uma viga longitudinal de vinte centímetros de lado, que serve de base de apoio para os barrotes do entrepiso. O pórtico se repete também na planta superior, sempre em número de três (localizados nas fachadas e centro de planta). Os elementos que compõem esse pórtico são fixados através de encaixes em cunha. Em nível de planta baixa, os pilares que compõem esses pórticos se apoiam sobre uma robusta viga transversal que repousa sobre uma base de pedras reforçada nos pontos de apoio dos respectivos pilares (informações averiguadas *in situ*). (Figura 15)

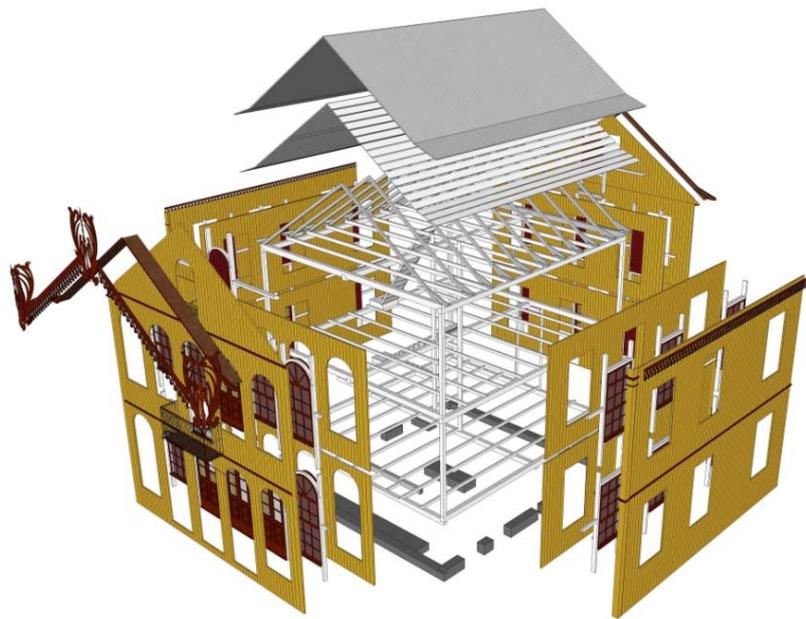
Figura 16 – Simulação 3D da Casa Bocchese, perspectiva explodida da estrutura e fechamento. Desenho da autora.

Darci Tondello¹⁷ explica que a sistemática de construção das casas consistia inicialmente na execução da estrutura principal de cada planta até as tesouras de cobertura, em seguida a colocação dos barrotes que terminam de dar resistência às paredes, sempre com o auxílio de escoras responsáveis pela estabilidade do conjunto antes de sua finalização. Terminado o que seria a estrutura principal (Figuras 13 e 14), se prossegue com a instalação do fechamento externo, assoalhamento, forros, tabiques internos, portas e janelas. A maioria dos encontros entre peças eram realizados por encaixes enrijecidos por tarugos de madeira que faziam a função de pregos, nas peças de maior dimensão se utilizavam pregos de ferro forjado de até vinte centímetros de comprimento. Darci Tondello comenta que com o passar dos anos e o maior acesso a pregos industrializados acabou por extinguir o uso de tarugos

de madeira. As características do solo, bastante resistente e rochoso, permitiam a execução de fundações superficiais contínuas, que eram executadas em pedras sobrepostas com junta seca ou unidas com argamassa de barro. As pedras formavam base sólida e plana e separavam a madeira do contato direto com o solo. A distância entre o estrado do assoalho da planta baixa e o solo natural garantia ventilação contínua. A maioria das toras utilizadas para a estrutura principal era flanqueada e não havia controle sobre as dimensões desses elementos, em alguns casos fica clara a falta de critério no dimensionamento das peças.

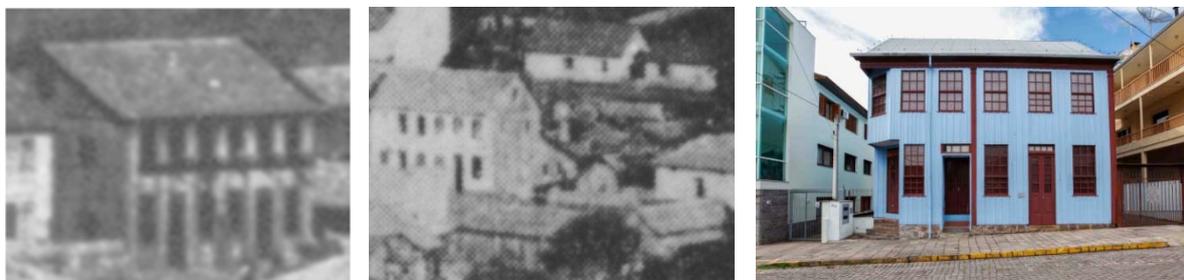
Figuras 17 e 18 – Casa Grezzana em 1910 e 1919. Fonte: Arquivo Projeto Memória, autor desconhecido. Fonte: Projeto Memória, autores desconhecidos. Figuras 19 – Casa Grezzana, ano 2015. Foto Antonio Valiente.

diferentes reformas que desconfiguraram o seu modelo original, através da análise dessas intervenções reproduzidas graficamente, fomos capazes de reconstituir sua fachada original. A primeira grande reforma ocorreu em 1927, quando a edificação foi ampliada na sua profundidade em aproximadamente sete metros, praticamente duplicando sua superfície. Nessa modificação mantiveram-se as características formais da fachada principal, mas as elevações laterais e fundos, além de sua volumetria e cobertura, foram completamente desfigurados.

Em termos formais, a segunda e mais significativa intervenção ocorreu em 1934, quando por ocasião do fechamento da pensão, a porção frontal da casa foi reformada para abrigar espaços comerciais. Com esse propósito, das seis linhas geradoras de esquadrias, que então coincidiam em planta baixa e superior, três foram modificadas, deformando toda a fração esquerda da fachada. Para melhor entendimento dessas ações, faremos a descrição por itens, enumerados a partir do centro da fachada em direção a sua porção esquerda: 1) substituição de uma janela por porta dupla com características similares às demais, embora ignorando o alinhamento anterior; A nova porta encontra-se movida à direita e também em direção ao interior da casa, gerando uma espécie de hall externo com degraus aparentes. A nova bandeira reproduz o elemento original e delimita o forro desse hall; 2) substituição de uma porta por janela de características similares às demais, ainda que com largura diminuída e altura da verga respeitada; 3) se executa um corte em ângulo na esquina do volume, desde a sua base até a altura do forro do segundo pavimento. Preserva-se a moldura tipo cornissa e se acrescenta a esse elemento um trecho lateral fazendo o fechamento do ângulo, a cobertura não é afetada. Sobre o novo plano se instala o que poderia ser a janela existente, uma vez que possui as mesmas características e dimensões das outras janelas dessa fachada no nível da planta superior. No térreo, a subtração é mais pronunciada e recebe uma porta de maior dimensão que as outras, de modo que o volume gerado pela parte superior serve de cobertura para o acesso marcado por degraus irregulares. A linha de corte do volume superior não corresponde à altura das vergas desta planta, o que contribui para a conflitiva leitura desse elemento além do conjunto final.

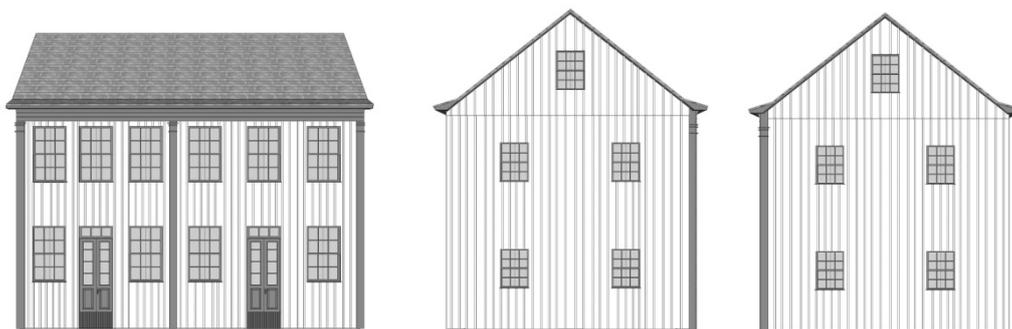
Figura 20 – Casa Grezzana: fachada Avenida dos Imigrantes, orientação Norte. Figuras 21 e 22 – fachadas laterais, orientação Leste e Oeste, respectivamente. Desenhos da autora.

A simulação nos permite examinar a composição original das elevações com destaque para a simetria espelhada, ressaltada pela marcação central da pilastra da fachada principal. Dentro desse contexto, referindo-nos à fachada principal, é importante observar que, ainda que a simetria não seja absoluta no que diz respeito ao ponto central, existe regularidade no dimensionamento das portas e janelas, além de um preciso alinhamento entre as vergas. Analisando por separado as duas porções da fachada, se identifica um eixo central marcado pelas portas que gera simetrias mais precisas do que as do conjunto, devido principalmente a maior uniformidade do dimensionamento dos espaços entre as esquadrias.

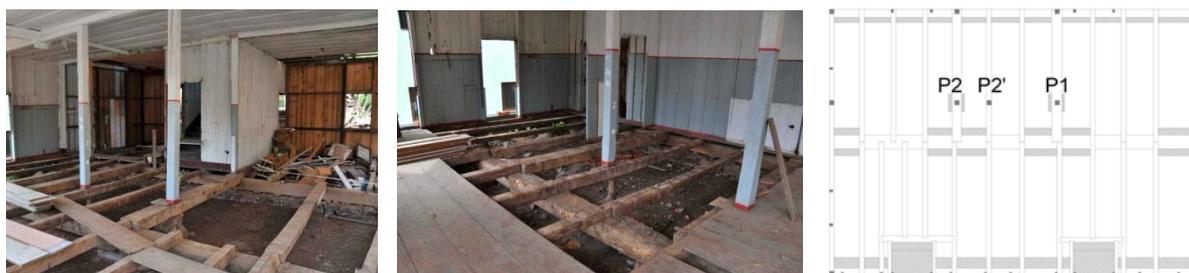
Figura 23 e 24 – Fotografias dos pilares do pórtico central e suas bases. Fotos: Fernando Roveda, Projeto Memória. Figura 25 – Esquema de posicionamento dos pilares em planta de fundação. Desenho da autora.

O principal aspecto observado através do redesenho das plantas a partir da observação das fotografias de obra comparadas ao estado atual da casa, diz respeito ao núcleo central. De modo geral, percebe-se uma clara hierarquia na disposição dos elementos verticais da estrutura de madeira, com presença de pilares de aproximadamente 20 centímetros de

secção presente tanto nas extremidades da casa como na porção central da edificação, formando uma espécie de pórtico reforçado por vigas de semelhantes dimensões. A esse respeito chama atenção o fato de os pilares do pórtico central não estarem apoiados sobre a grande viga central, mas deslocados aproximadamente um metro em direção ao fundo da casa, descarregando seu peso sobre vigotas de menores dimensões. Para solucionar o apoio dos pilares P1 e P2, são colocadas vigas maiores que as demais, além de uma base em pedra sobre o eixo de cada pilar. Importante ressaltar que o pilar observado na esquerda das fotos (Figuras 23 e 24) está representado no esquema (Figura 25) como P2' e nos leva a crer que corresponde a uma modificação do esquema estrutural original. Observando os elementos relacionados ao P2' fica claro que sua incorporação é posterior, afirmação justificada pelos seguintes aspectos: reduzidas dimensões da vigota em que está apoiado; o reforço da base do pilar em madeira, diferente dos demais; a viga longitudinal dupla e com encaixe (lateral) discordante; a marca de encaixe existente na viga situada à esquerda além da grossa base de pedra situada sobre essa e finalmente, a sequencia em planta superior que corresponde ao que seria a posição original de P2.

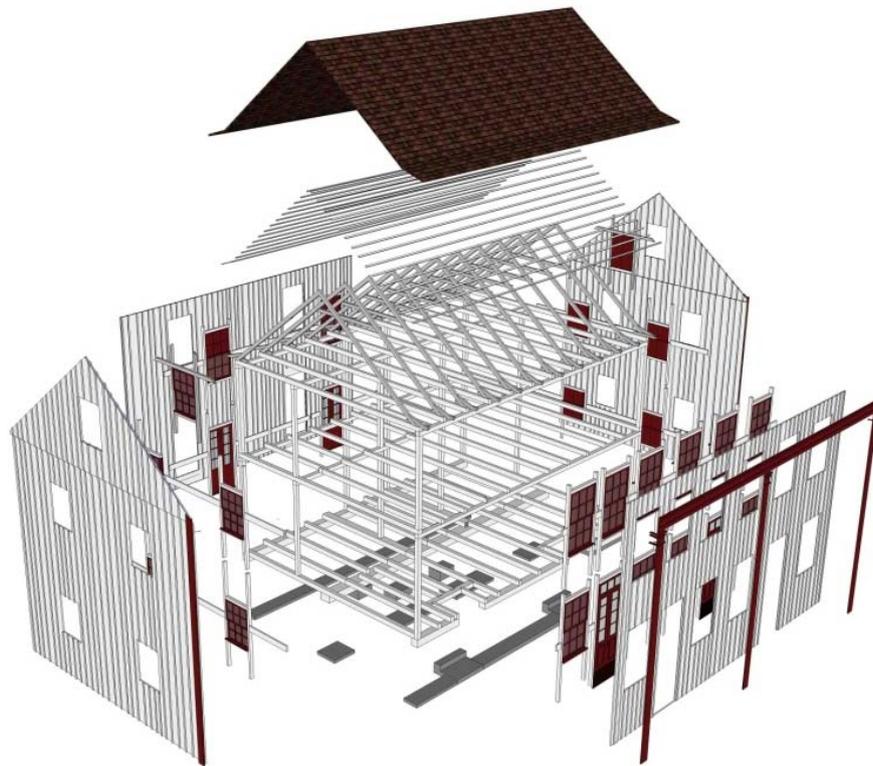
Figura 26 – Simulação 3D da Casa Grezzana, perspectiva explodida da estrutura e fechamento. Desenho da autora.
