Sítio Histórico de Santa Leopoldina: Aspectos históricos e teóricos para sua conservação

FLORENZANO, Luciana (1);
ALMEIDA, Renata Hermann de (2)

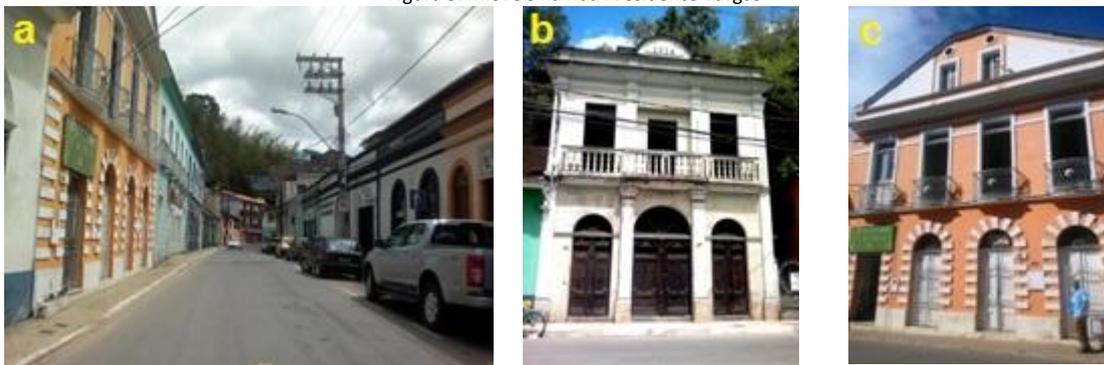
Figura 3: Imóveis na Rua Presidente Vargas

A arquitetura inicial se mantém reconhecível em mais de quarenta imóveis que resguardam a história da cidade, na qual é possível perceber a existência de edificações com características coloniais, neoclássicas e ecléticas (Figura 3).

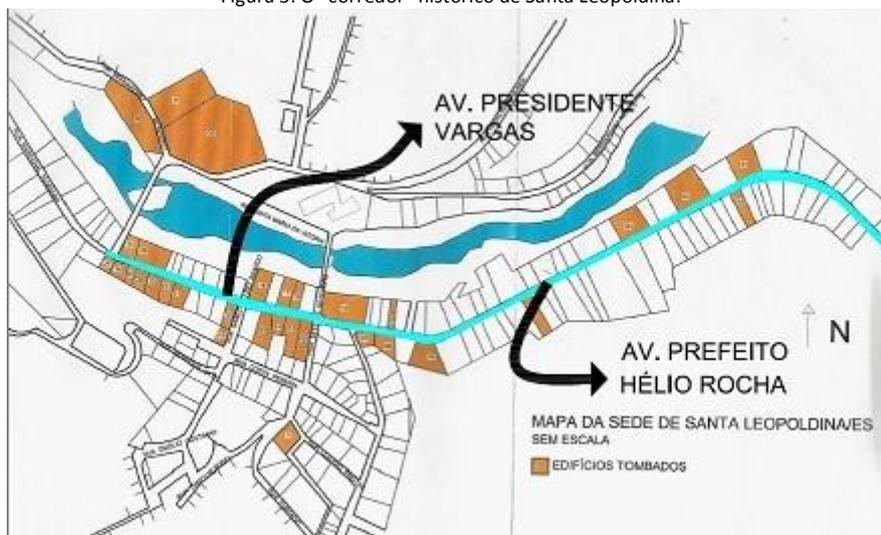
Figura 5: O “corredor” histórico de Santa Leopoldina.

A partir deste segundo momento de ocupação, imóveis são erguidos na Rua do Comércio, atualmente Avenida Presidente Vargas; processo expandido ao longo do eixo longitudinal, criando um “corredor” composto pela Rua do Comércio e Avenida Jerônimo Monteiro, atuais Avenida Presidente Vargas e Avenida Prefeito Hélio Rocha, respectivamente (Figura 5). As

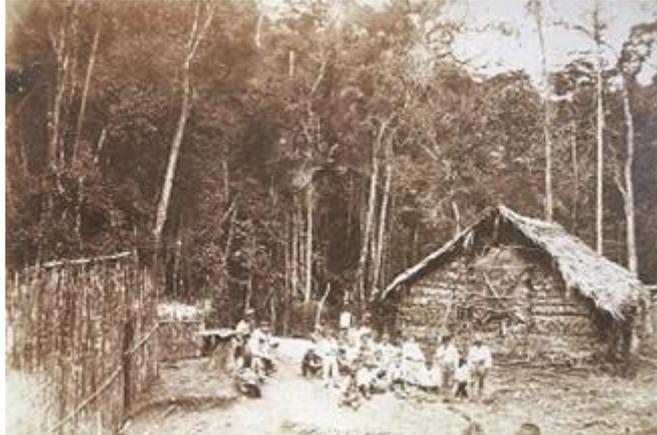
De modo geral no Brasil colonial, nos primeiros momentos em que uma população ocupa terras desabitadas, as construções são erguidas rapidamente e utilizando materiais leves e de fácil manipulação, como madeiras, palhas, terra, argilas. Em Santa Leopoldina, verifica-se essa lógica de produção espacial. De acordo com Schwarz (1992, p. 02), em 1860, quando a cidade recebe a ilustre visita de D. Pedro II, “existiam na localidade, apenas algumas casas cobertas de palha”. Observa-se que as primeiras habitações da cidade, situadas no ponto localizado quatro milhas acima da Cachoeira do Funil, são bem simples. Ainda segundo Espírito Santo (2009, s/n.) “as condições adversas da terra contribuíram para que as primeiras edificações não se diferenciassem muito das construções caboclas de madeira e palha” (Figura 7).

Figura 7: “Rancho Imperial às margens do rio Fumaça, na colônia de Santa Leopoldina, onde sua majestade, o Imperador, jantou”.

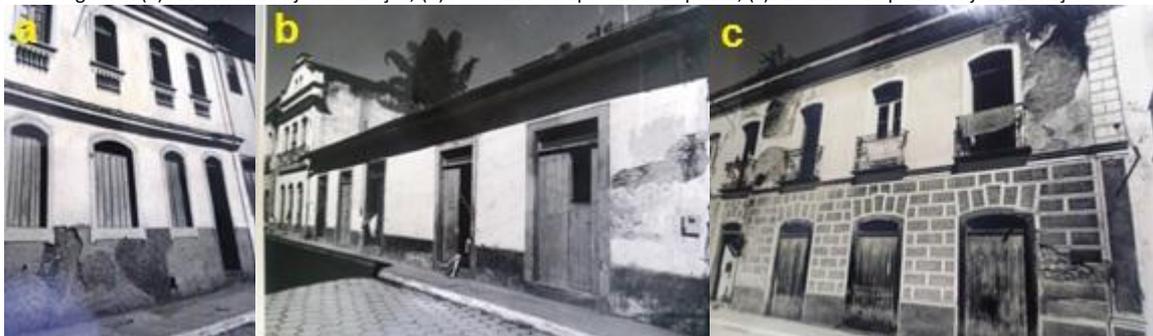
Figura 8: (a) Alvenaria de tijolos maciços; (b) Alvenaria autoportante de pedra; (c) Alvenaria de pedra e tijolos maciços.

realizadas pela Secretaria de Cultura do Estado (SECULT) em 2008⁸. Da mesma forma, é possível verificar o sistema construtivo por meio de algumas imagens (Figura 8 e 9).

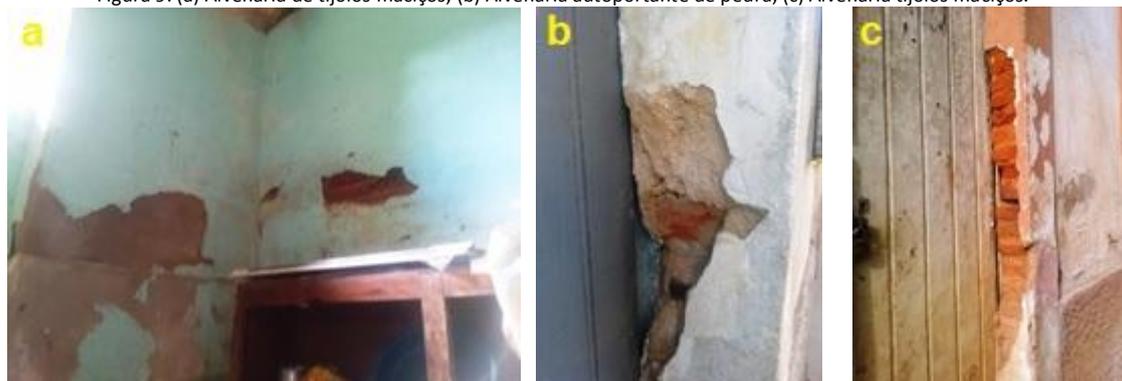
Figura 9: (a) Alvenaria de tijolos maciços; (b) Alvenaria autoportante de pedra; (c) Alvenaria tijolos maciços.

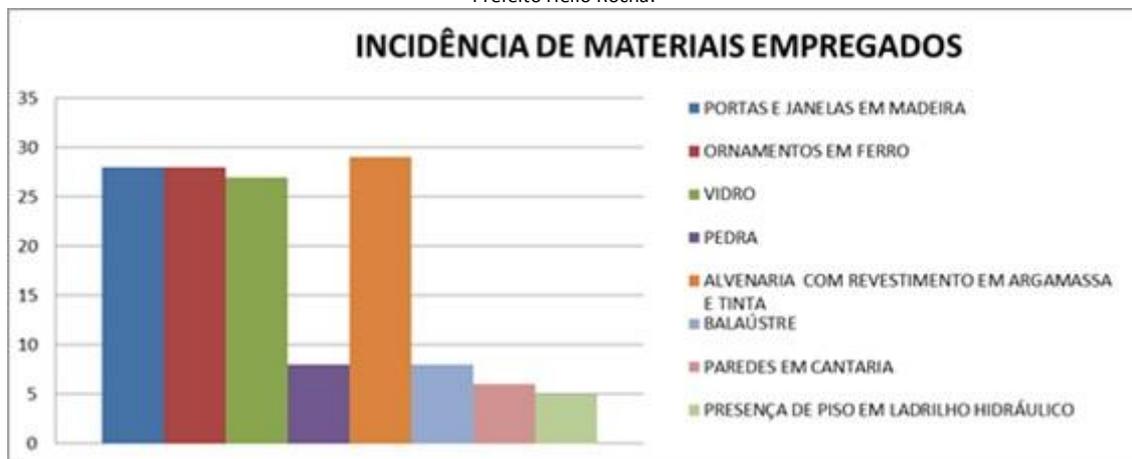
Figura 10: Gráfico de colunas com incidência dos materiais empregados nos 28 imóveis situados nas Avenidas Presidente Vargas e Prefeito Hélio Rocha.

A primeira análise dos edifícios tombados situados no “corredor” urbano de Santa Leopoldina identifica os principais materiais utilizados nestas edificações (Figura 10):

Em relação à caracterização dos elementos construtivos, na Figura 10, de incidência de materiais e nas descrições posteriores, é possível verificar que os imóveis do “corredor” histórico de Santa Leopoldina absorvem influências dos novos materiais e técnicas construtivas, assumindo traços característicos da arquitetura neoclássica e eclética, incorporando diversas tendências estilísticas. Com estas informações podem-se traçar diretrizes básicas e preliminares para a conservação destes elementos, diagnosticando os materiais mais utilizados, como ornamentos em ferro e portas em madeira, e repassando para os proprietários e a população como um todo o valor destes bens para a história e para o patrimônio da cidade e do estado.

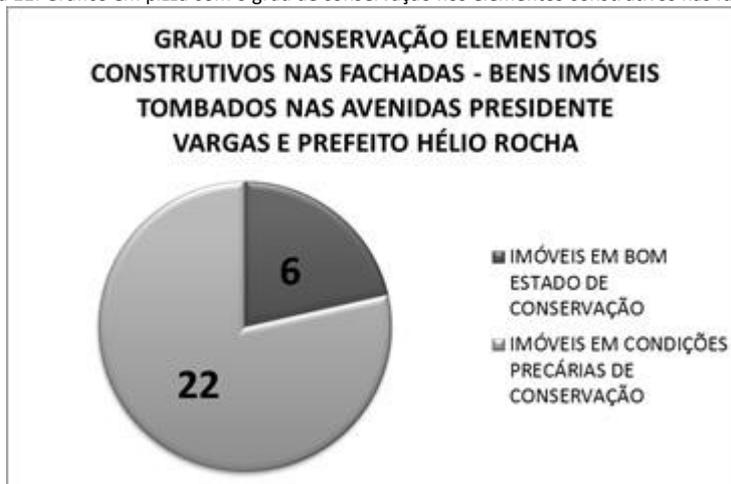
Figura 11: Gráfico em pizza com o grau de conservação nos elementos construtivos nas fachadas.

Ainda nesta análise, realiza-se um levantamento visual, onde é possível perceber o grau de conservação dos materiais encontrados nas fachadas (Figura 11)¹⁰:

¹⁰ Vale ressaltar que este gráfico refere-se apenas à condição visual que as edificações se encontram. É importante lembrar que embora conservadas, não estão necessariamente preservadas no que concerne ao seu valor artístico e histórico, visto que a conservação destas edificações até hoje esteve pautada em intervenções que culminaram em muitas alterações ao imóvel original.

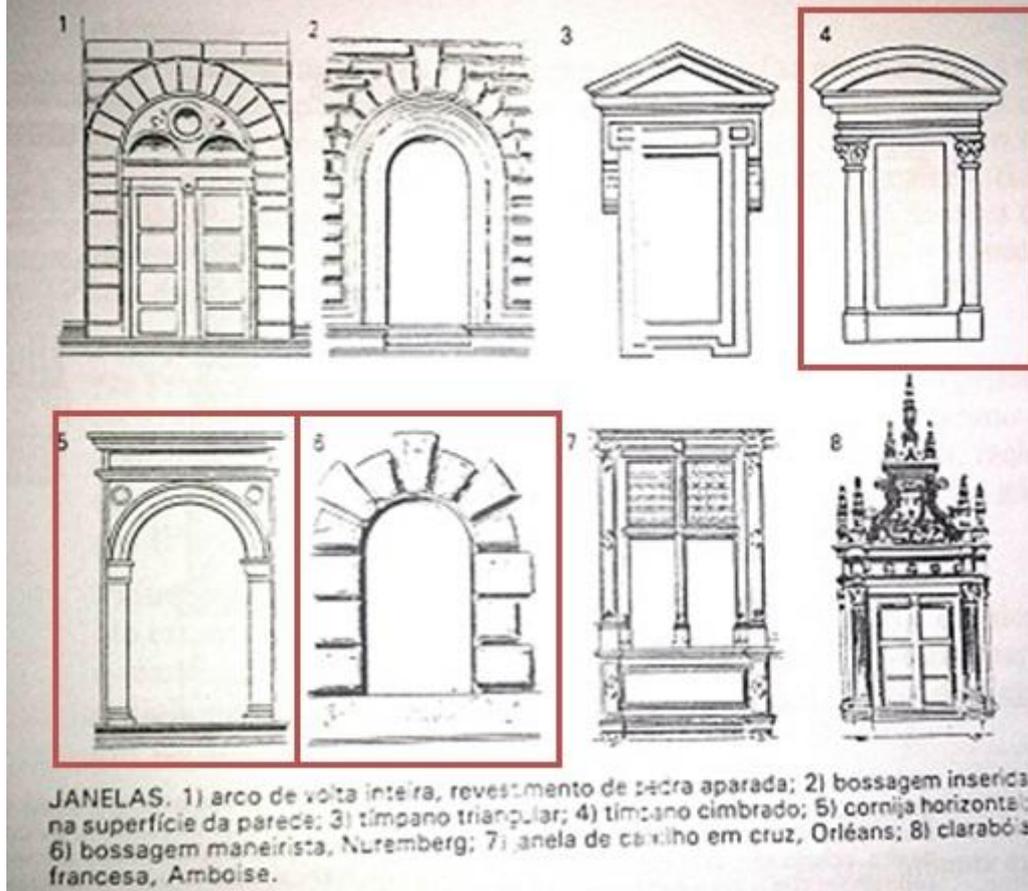
Figura 12: Tendências estilísticas onde é possível identificar alguns dos arcos utilizados nas edificações em Santa Leopoldina.

Em relação às aberturas, verifica-se a abrangência de diversas influências estilísticas, identificadas abaixo (Figura 12; Figura 13):

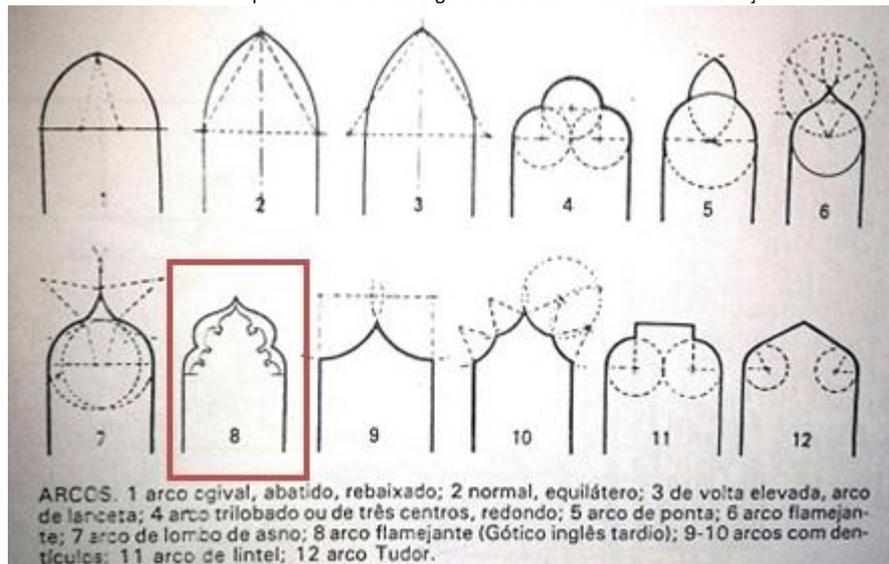
Figura 13: Tendências estilísticas onde é possível identificar alguns dos arcos utilizados nas edificações em Santa Leopoldina.

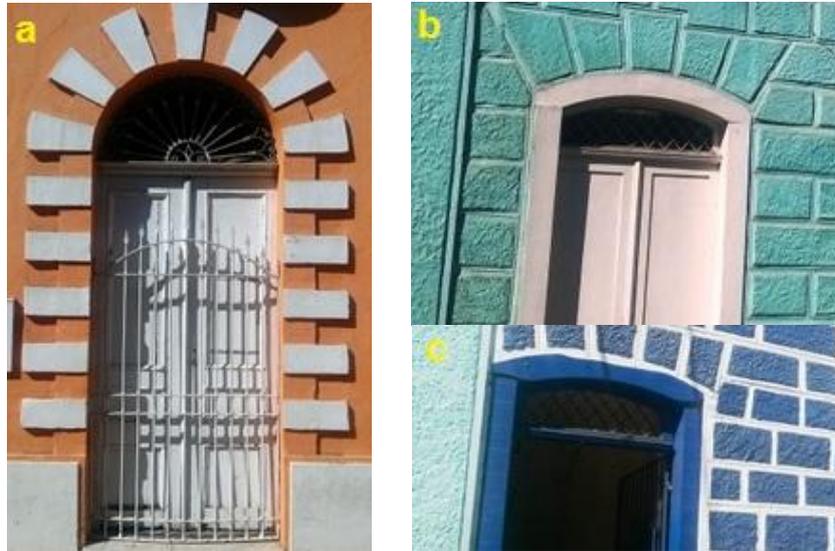
Figura 14: (a) Imóvel 15; (b) Imóvel 19; (c) Imóvel 17.

Em alguns imóveis do Sítio Histórico, pode-se perceber a presença de paredes em cantaria (Figura 14):

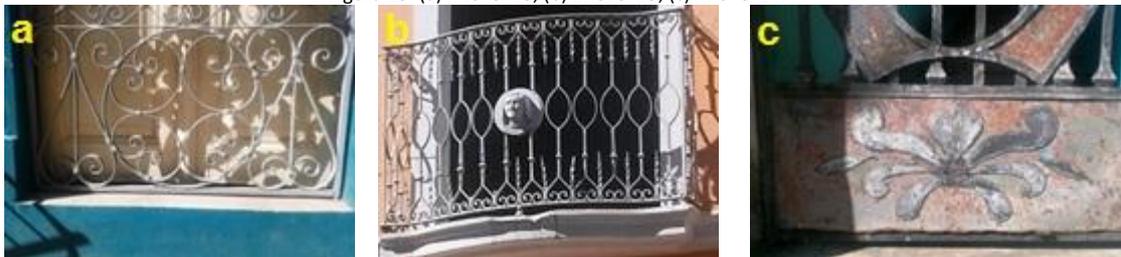
Figura 15: (a) Imóvel 10; (b) Imóvel 15; (c) Imóvel 24.

Verifica-se, também, ornamentos em ferro presentes em quase todas as edificações (Figura 15):

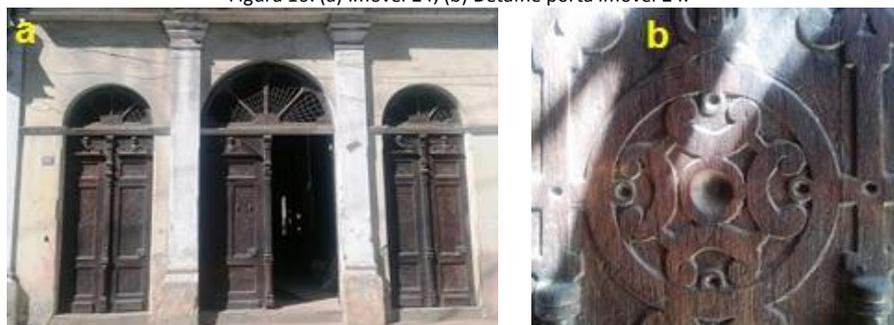
Figura 16: (a) Imóvel 24; (b) Detalhe porta imóvel 24.

Nas portas, geralmente, é utilizada bandeira fixa com ornamento em ferro, seguidas por diversas combinações estéticas, utilizando-se amplamente o arco pleno, arco abatido, e vergas retas (Figura 16 e 17).

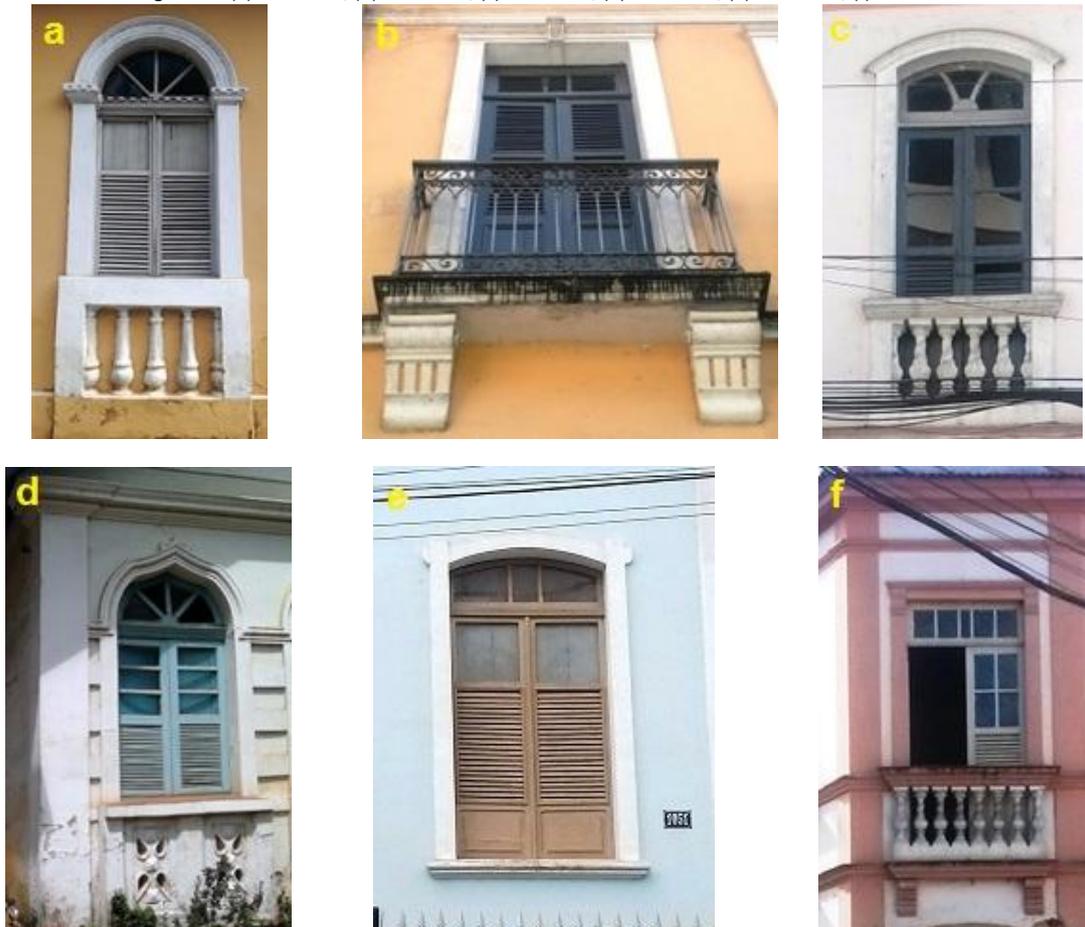
Figura 18: (a) Imóvel 22; (b) Imóvel 14; (c) Imóvel 04; (d) Imóvel 29; (e) Imóvel 31; (f) Imóvel 03.

Nas janelas oscilam arcos plenos, abatidos e vergas retas, variando seu grau de adorno. Em algumas, percebe-se consoles e, em outras, balaústres ou desenhos marcando o peitoril. A janela do imóvel 29 (Figura 18) é a única a possuir arco com características da arquitetura árabe.

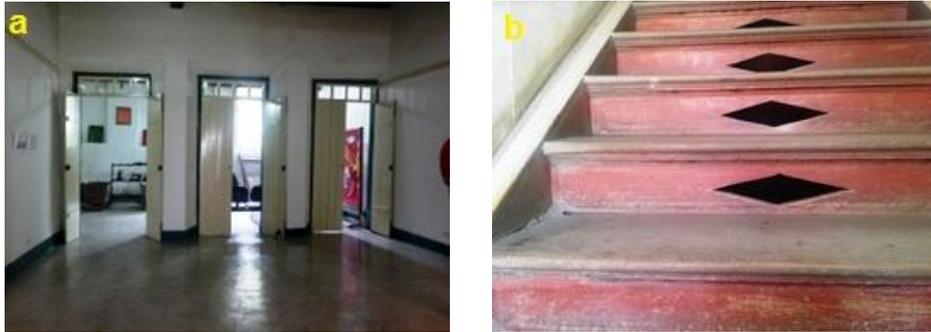
Figura 19: (a) Imóvel 10; (b) Imóvel 15.

Lamentavelmente, grande parte da área interna dos imóveis sofreu diversas intervenções ao longo dos anos, encontrando-se, atualmente, quase sem nenhum vestígio arquitetônico de outrora. Em raros casos, entretanto, é possível visualizar elementos que se mantiveram, como as três portas que delimitam espaços internos no Imóvel 10, atualmente Museu do Colono (Figura 19); e a escada em madeira, com detalhe no espelho, no Imóvel 15.

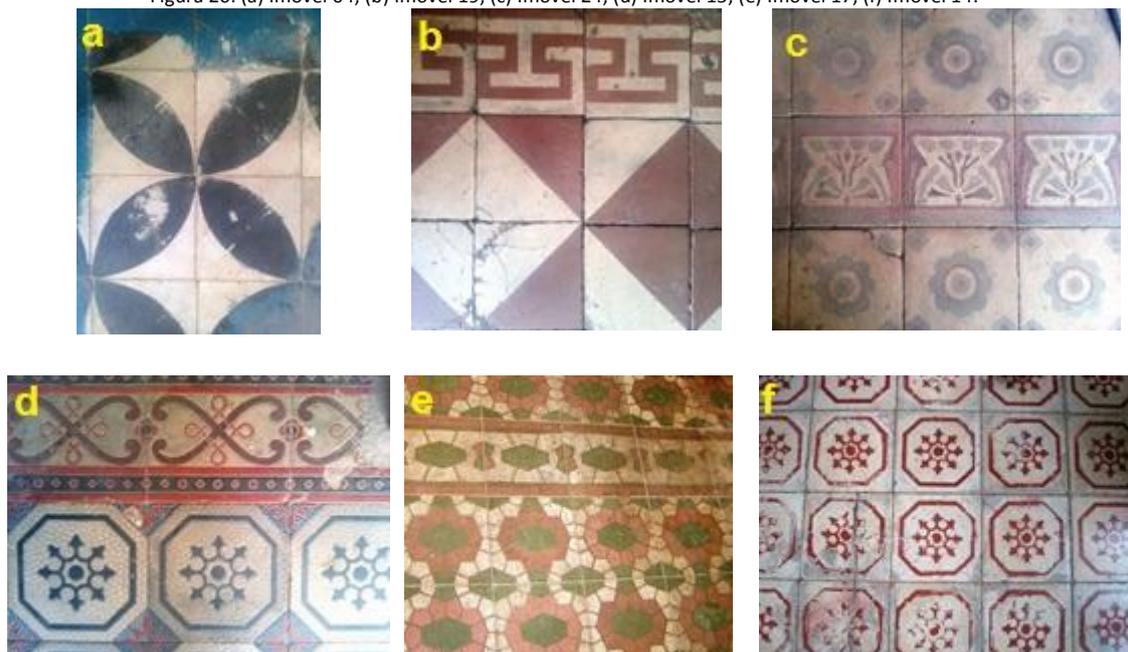
Figura 20: (a) Imóvel 04; (b) Imóvel 19; (c) Imóvel 24; (d) Imóvel 15; (e) Imóvel 17; (f) Imóvel 14.

Ainda no interior de alguns imóveis, é possível verificar a manutenção de revestimentos de piso em ladrilho hidráulico (Figura 20):
