Simpósio temático: Pioneiros da habitação social no Brasil

Título: Para as gerações futuras? Transformação e conservação de conjuntos residenciais modernos

Autor: Flávia Brito do Nascimento

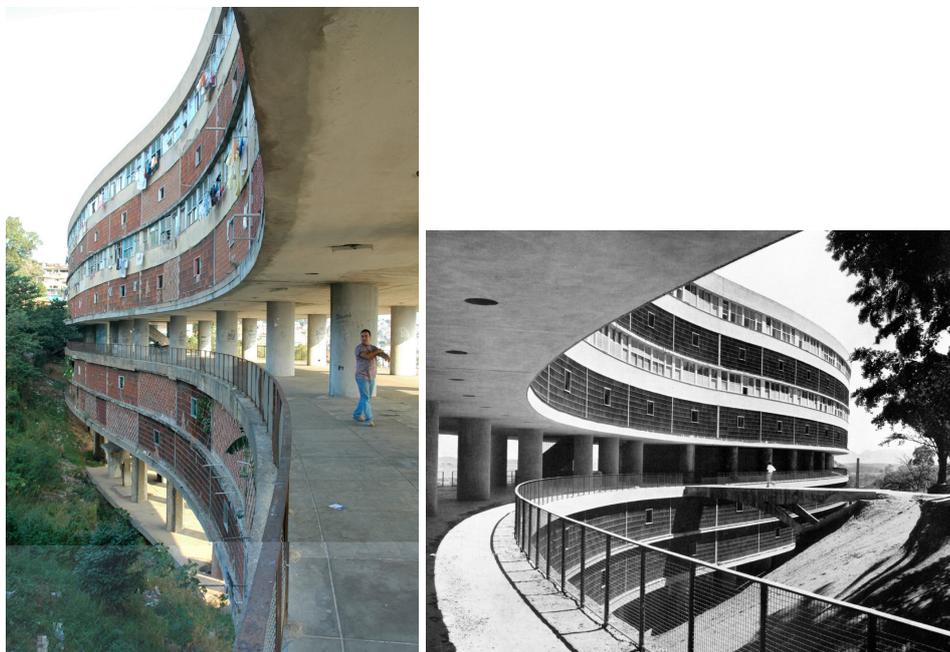
Figuras 1 e 2: Conjunto Residencial Pedregulho, hoje e ontem (Fonte: Grupo de Pesquisa Pioneiros da Habitação Social)

O Pedregulho, por exemplo, sofreu demasiadamente com o processo de abandono pelo poder público e separação das unidades que o compunham pela política habitacional. Os edifícios de habitação ficaram com a COHAB e os serviços adjacentes à morada com a Fundação Leão XIII. Os jardins não couberam à responsabilidade de ninguém, permanecendo áreas públicas. A pequena área junto à escola e ao bloco B1 foi reformada nos anos 80, mas o estado de abandono e degradação é evidente.

O exemplo mais importante da utilização da lavanderia é o do Conjunto Residencial Pedregulho. Muito se falou sobre seu mau funcionamento e inadequação: ela tornou-se, na mesma medida, um símbolo da sofisticação a que pode chegar um ideário e o ícone do fracasso de uma idéia. Na medida em que os moradores apresentavam resistências ao uso de alguns dos novos equipamentos, a crítica arvorou-se em atestar sua inadequação.

Não se pode precisar ao certo o momento da desativação da lavanderia do Pedregulho, mas há consenso de que funcionou até os primeiros anos da década de 70.(SILVA, 2006:77) A sua desativação é causa de um dos maiores problemas do conjunto, pois não há espaço interno para lavagem ou secagem das roupas. A solução encontrada é a instalação de tanque e/ou máquina de lavar no banheiro e a secagem no lado de fora, em varais presos à fachada. A água molhada escorre pelas fachadas e compromete as esquadrias de madeira, bem como o revestimento.

O edifício da lavanderia, verdadeira obra prima da arquitetura moderna brasileira, com bela solução de brises e esquadrias, foi ocupado pela Fundação Leão XIII (que recebeu os edifícios de uso comum quando da extinção do DHP) e instalou uma garagem e um depósito de remédios. Não há hoje qualquer contato dos moradores com a edificação.

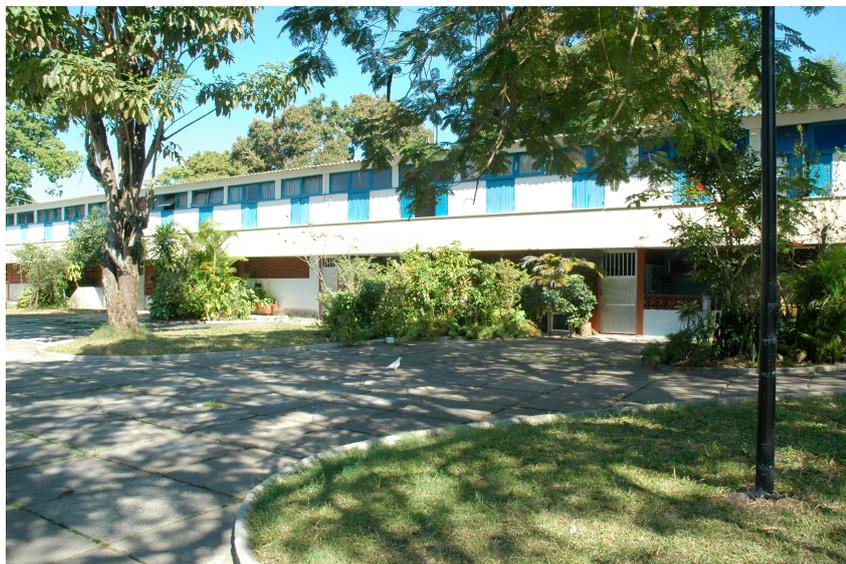
O Conjunto Residencial Paquetá mostra o quão variáveis são os fatores históricos que influenciam na preservação hoje das habitações de interesse social. Projeto de Francisco Bolonha para o Departamento de Habitação Popular, construído na Ilha de mesmo nome, de pequenas dimensões (com apenas 27 casas) pode receber especial atenção da assistência social, sendo o único dos quatro conjuntos construídos pelo Departamento de Habitação Popular em que o plano social foi executado mais prolongadamente, com grande atuação assistencialista. Seus moradores tem hoje grande apreço pelo espaço de morar, com muitos laços afetivos, e, exceto da área livre dos fundos, encontra-se em bom estado de conservação. As esquadrias, item com frequência alterado não apenas em moradias populares, conservam-se íntegras, todas pintadas do mesmo tom azul, e a volumetria e a cobertura mantêm-se originais.

Figura 3: Conjunto Residencial Paquetá, Rio de Janeiro (Fonte: Grupo de Pesquisa Pioneiros da Habitação Social)

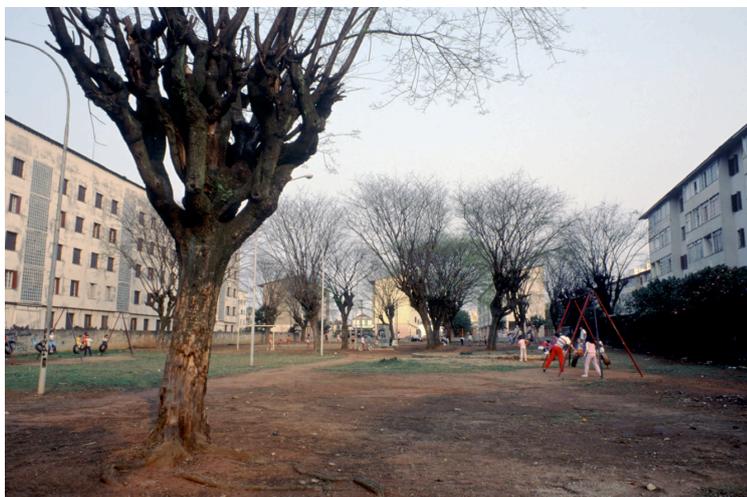
Figura 4: Conjunto Residencial da Mooca, IAPI, Rio de Janeiro
(Fonte: Grupo de Pesquisa Pioneiros da Habitação Social)

No que se refere às áreas livres, a situação do IAPI da Mooca, em São Paulo, é similar. A área central livre de edificações permaneceu de propriedade federal e os moradores se encarregaram da sua manutenção, cercando-a com grades que ficam abertas em horários estipulados. As demais áreas livres foram divididas, descaracterizando o projeto urbanístico. Com a venda das unidades, cada bloco formou um condomínio próprio, ficando com uma porção frontal e uma posterior. Pouco a pouco, as áreas de sociabilidade deram lugar às garagens de veículos.

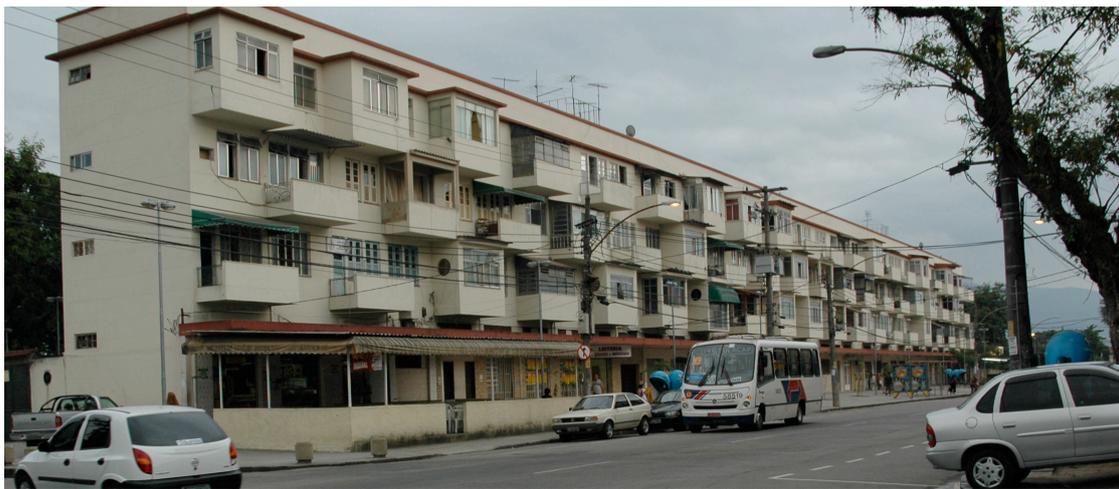
No primeiro conjunto residencial construído no Brasil, publicado no livro fundante da historiografia brasileira, o *Brazil Builds*, o Realengo, o fechamento dos balcões bauhausianos impressiona. A apropriação das varandas é tema recorrente nos conjuntos como um todo, qualquer que seja seu formato ou posição quanto à disposição interna da casa. Elas podem aumentar a sala ou dar lugar a um novo cômodo.

Figura 5: Conjunto Residencial Realengo, IAPI, Rio de Janeiro (Fonte: Grupo de Pesquisa Pioneiros da Habitação Social)
